СОСТОЯНИЕ ИЗУЧЕННОСТИ ВОХЧАБЕРДСКОГО ОПОЛЗНЯ
(Котайкская область, Армения)

В. Р. БОЙНАГРЯН *

Кафедра картографии и геоморфологии ЕГУ, Армения

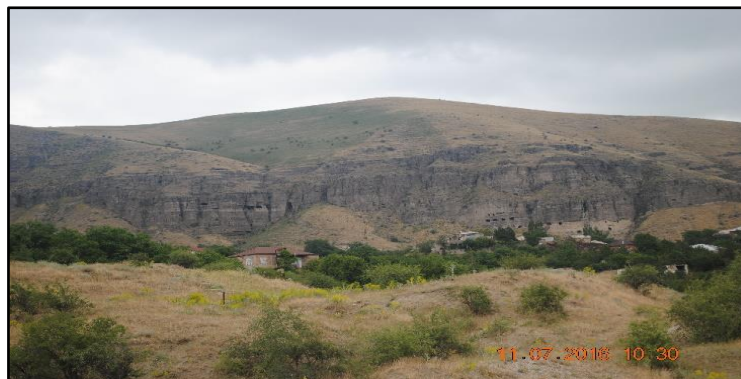
Рис. 3. Фрагмент стенки срыва оползня с Вохчабердского хребта.

Характеристика Вохчабердского оползня. Этот оползень, согласно нашим исследованиям, представляет собой блок размером 2,5–2,8 км² и мощностью в среднем 70–80 м, сорванный с крутого склона одноименного хребта и сместившийся по линии разлома взбросового характера, проходящего вдоль дороги у с. Вохчаберд (рис. 3). Здесь палеогеновые отложения взброшены на неогеновые. Приподнято ЮВ крыло разлома.

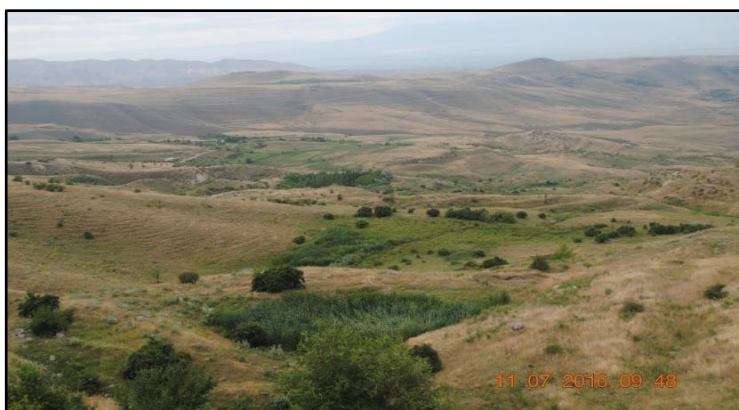
Рис. 4. Заболоченные суффозионные понижения в верхней части основного оползня (выделяются зеленой болотной растительностью).

Вохчабердский оползень многоярусный, на первоначальном древнем оползне сформировалось несколько вторичных оползней меньших размеров и разной активности. Хорошо прослеживаются стенки срыва вторичных оползней, например у северной части автодороги при въезде в село; суффозионные воронки и заболоченные понижения на оползневой террасе с южной стороны автодороги (рис. 4).

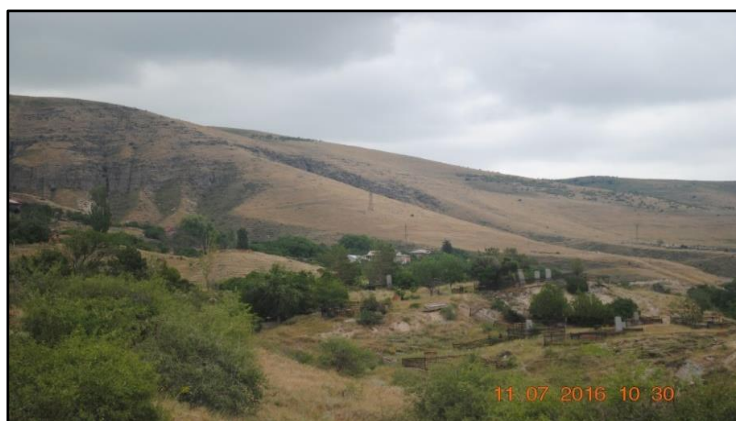
Рис. 5. Разрушающееся сельское кладбище.

У с. Вохчаберд постоянно деформируется полотно автомобильной дороги, идет интенсивное разрушение сельского кладбища, полностью разрушено здание школы и более 40 домов, а свыше 80% жилых зданий находятся в аварийном состоянии (рис. 5, 6).

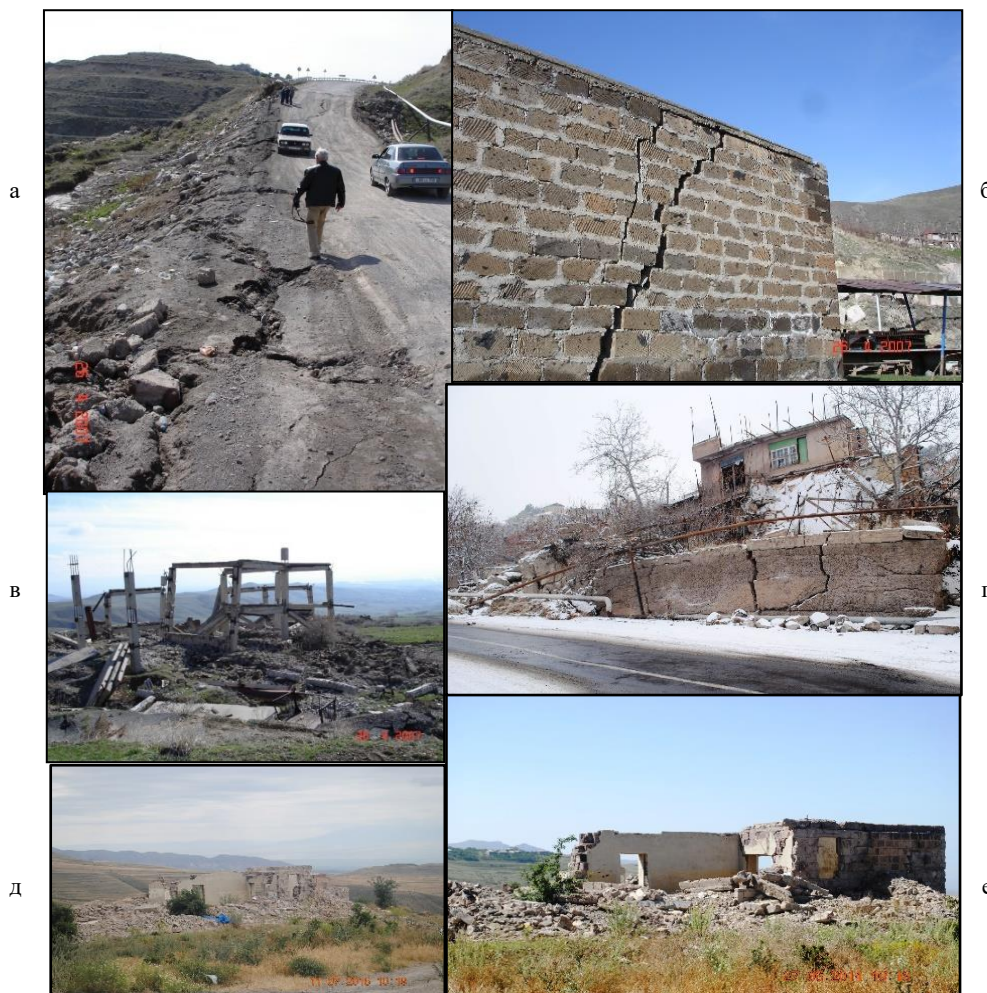
Рис. 6. Последствия смещения Вохчабердского оползня: а – деформированное полотно автомобильной дороги; б, г – трещины в стенах; в – разрушенное здание школы; д, е – развалины домов.

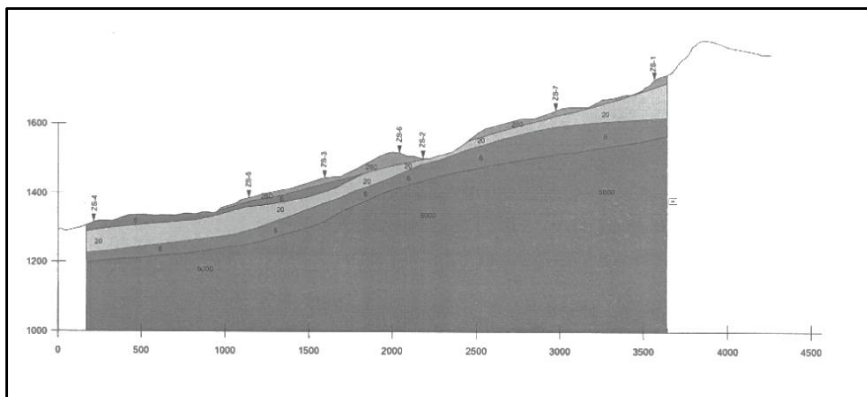
Рис. 9. Геоэлектрический разрез по линии I-I' [12].

Геофизические разрезы также не дают ясного ответа о мощности оползня, хотя по ним было установлено положение уровня грунтовых вод – 4.6–16.7 м (рис. 9).
